LAZER İLE ANİLOKS TEMİZLİK RAPORU

ÇALIŞMA YERİ	MERKEZ OFİS
ÇALIŞMA TARİH	XX XXXX XXXX
ÇALIŞMA SÜRESİ	12 SAAT
ANILOKS ÖLÇÜLERİ	BOY : 152,6 cm ÇAP : 20 cm
ANILOKS SAYISI	4 ADET

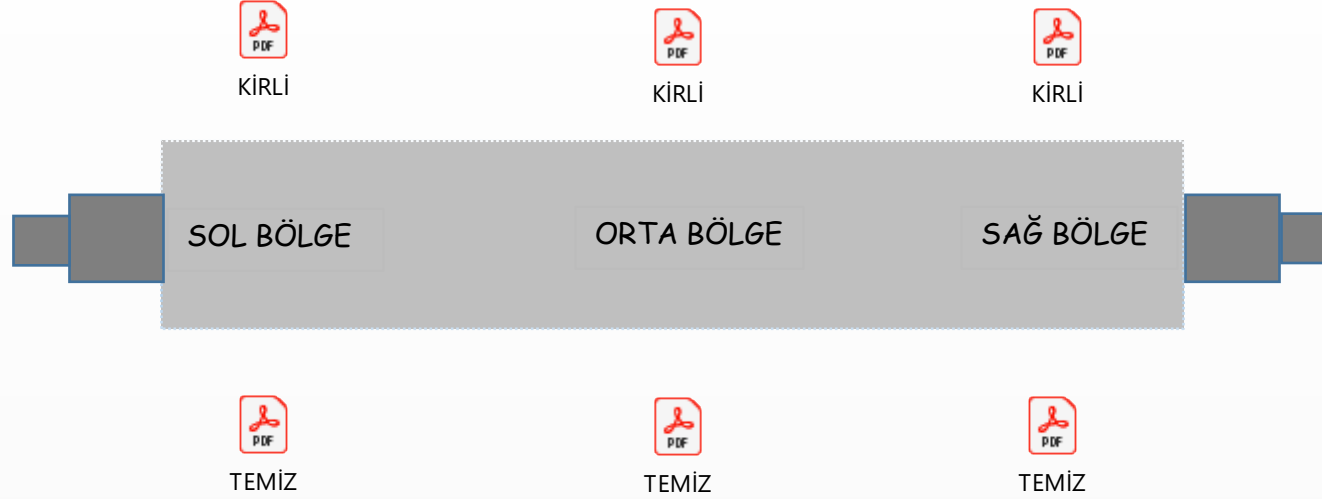
1. ANILOKS TEMİZLİK SONUÇLARI (Z22007821)

VOLUM ÖLÇÜSÜ (cm^3 / m^2)		
	SOL BÖLGE	ORTA BÖLGE	SAĞ BÖLME
KİRLİ (Volum)	12,1	7,3	10
TEMİZ (Volum)	13	12,9	12
AÇI	60	60	60
TRAM	140	140	140

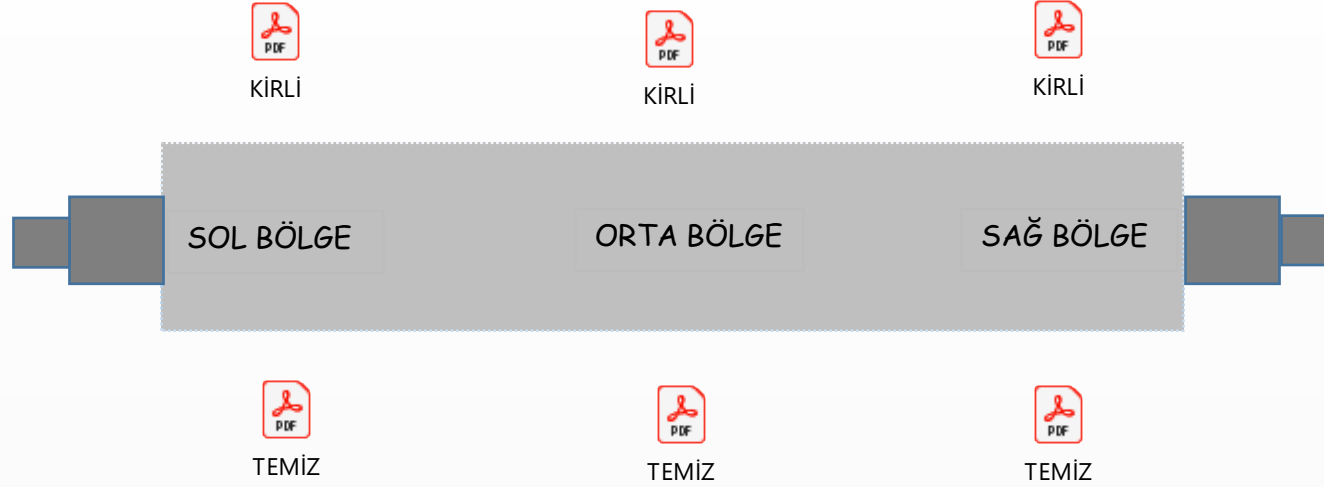
2. ANILOKS TEMİZLİK SONUÇLARI (Z24000560)

VOLÜM ÖLÇÜSÜ (cm^3 / m^2)		
	SOL BÖLGE	ORTA BÖLGE	SAĞ BÖLME
KİRLİ (Volum)	12	13,9	13,7
TEMİZ (Volum)	15,3	15,4	15,2
AÇI	60	60	60
TRAM	120	120	120
